Trafikksikkerhet ved arbeid i tunneler

Vegtilsynet ville undersøke om Statens vegvesen, Region vest ivaretar sikkerheten for trafikantene ved arbeid i tunneler. Fem oppgraderingsprosjekter ble undersøkt, blant annet ved inspeksjon: Gudvangatunnelen, Freheimtunnelen, Onstadtunnelen, Bømlafjordtunnelen, Lyderhorntunnelen

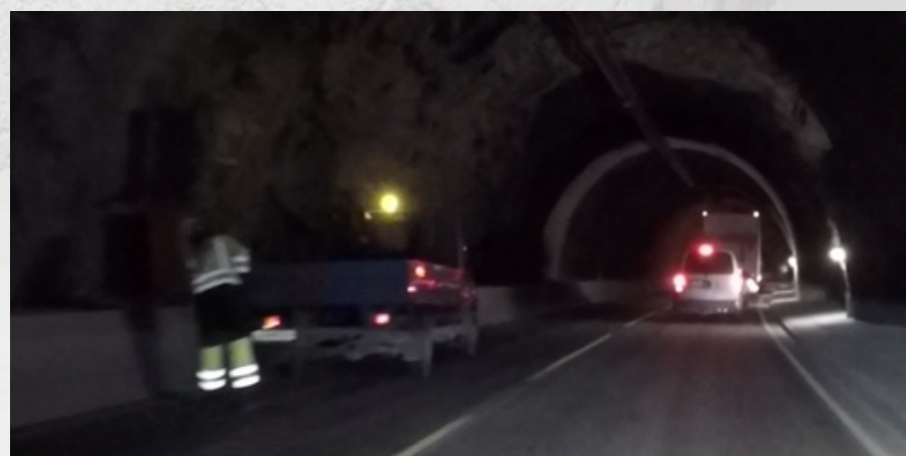
Onstatunnelen: Bildet viser pågående arbeid uten markering eller sikring av arbeidsområdet. Tunnelen var på dette tidspunktet kolonnekjørt.

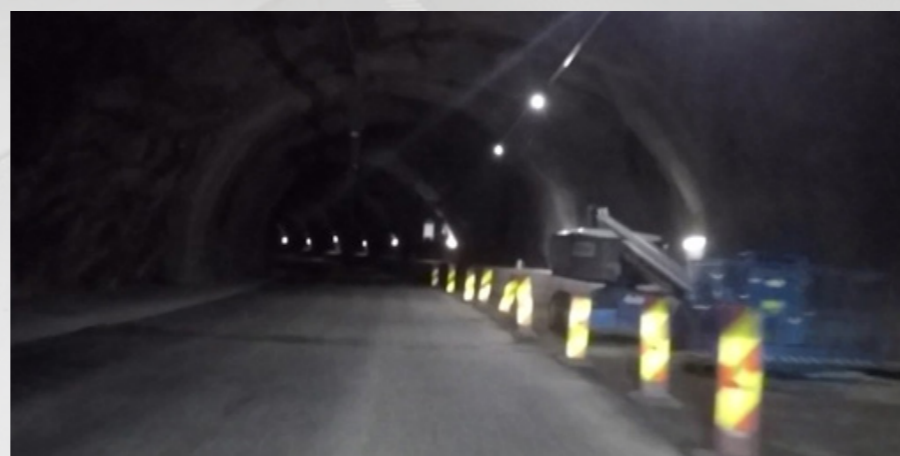
Freheimstunnelen: Lift parkert tett inntil vegkanten. Fare for påkjørsel, ingen sikring. Fartsgrensen er 60 km/t.

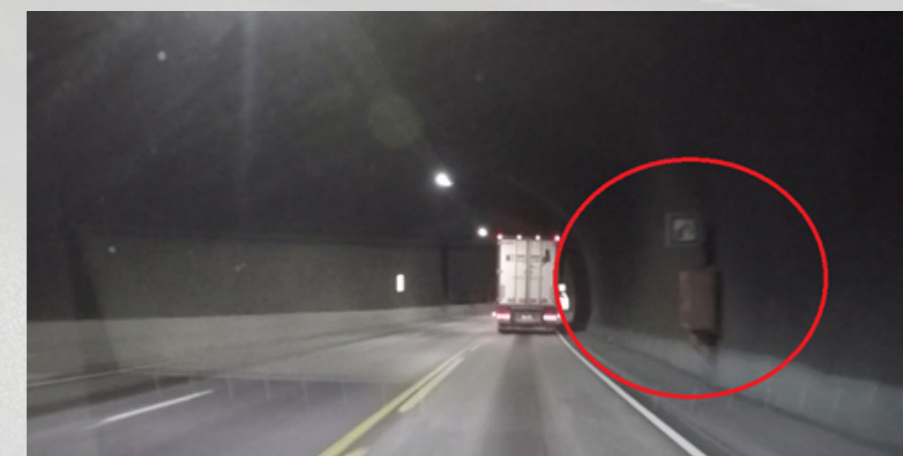
Bømlafjordtunnelen: Manglende lys i skilt over nødskap. Det er usikkert om nødskapet er i drift eller ikke. Ifølge beredskapsplan skal nødutstyr være i drift gjennom hele anleggsperioden.
