Tilsynsrapport

sak 2018-14

Beredskap i Frogntunnelen

Saksnummer	2018-14
Publiseringsdato	20.12.2018
Tilsynslag	Ingebjørg Midthun, tilsynsleder Kenneth Lyngsgård, fagrevisor veg Haakon Innset, fagrevisor veg Liv Rørlien, fagrevisor juridisk
Tilsynspart	Statens vegvesen, Region øst

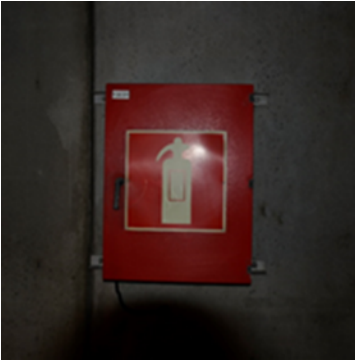
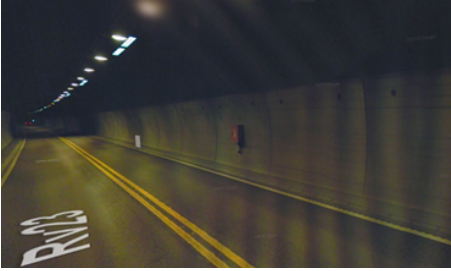
Brannslukkingsapparat	<p>Håndbok 021, kap. 401.2 N500 – kap. 4.2.3.2</p>	<p>Vegtilsynet undersøkte 24. oktober om ti av 22 brannslukkingsapparat har fått den årlige kontrollen.</p> <p>Manometer viste grønt på apparatene. Apparater i skap 3 og 11 er tilsmusset fordi skapet ikke er støvtett på grunn av knekt hengsel.</p> <p>Apparatene var inspisert innenfor kravet til årskontroll, men med kun kort tid igjen til neste kontroll, som skal gjennomføres innen utgangen av oktober 2018. Tilsynspart har lagt fram dokumentasjon på at apparatene er inspisert den 14.11.2018.</p>	
Skilt	<p>Håndbok 021, kap. 401.5 Nødsilt Til markering av nødtelefon, brannslukkingsapparat og eventuelt førstehjelpsutstyr skal ordinære trafikksilt benyttes. [...] De andre skiltene settes opp vinkelrett på kjøretretningen og skal være innvendig belyste.</p> <p>N500, kap. 5.2.2 Trafikksilt i tunnel Alle skilt i tunnel skal være godt synlige. Dette oppnås med belysning eller fullgrafiske skilt.</p> <p>[...] Servicesiltene 605 Nødtelefon og 606 Brannslukkingsapparat skal være tosidig eller det settes opp ett skilt for hver kjøretretning. [...]</p>	<p>Det er ikke montert skilter ved brannskapene. Brannskap er kun merket med skilt på døren ved nødstasjonen. Disse er ikke belyst.</p> <p>Det er ikke montert servicesilt 606 <i>brannslukkingsapparat</i> ved nødstasjoner mellom havarinisjene.</p> <p>Nødstasjoner i de fem havarinisjene har lys. Skilter 605 <i>nødtelefon</i> har lys.</p>

Ved inspeksjon ble det funnet at to av de elleve nødstasjonene i tunnelen hadde knekte hengsler og mye vegstøv innvendig. Dette viser at det ikke er et tilstrekkelig drift og vedlikehold av nødstasjonene.

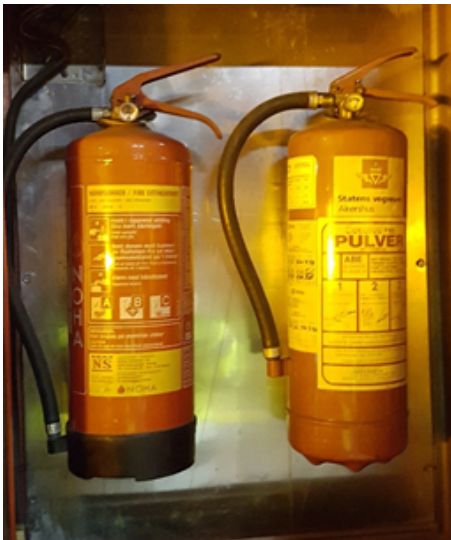
Sikkerhetsutstyr	Merknad	
Nødstrømsystem	FDV-dokumentasjon er mangelfull. Det går ikke frem av FDV-dokumentasjonen hvilket vedlikehold som er anbefalt for nødstrømsystemet.	
Nødstasjoner i havarinisjer	Ingen av brannskapene var av samme type som beskrevet i leverandørens FDV-dokumentasjon.	
Nødstasjoner mellom havarinisjer (brannskap)	Under inspeksjon i Frogntunnelen ble det avdekket at ingen av brannskapene var av den typen som var beskrevet i FDV-dokumentasjonen.	
Nødtelefon	Under inspeksjon i Frogntunnelen ble det klart at tilsynspart hadde sendt feil FDV-dokumentasjon for nødtelefonene som er montert i tunnelen. Det ble ettersendt rett dokumentasjon i etterkant av at Vegtilsynet påpekte feilen.	
Brannsløkkingsapparat	<p>Brannsløkkingsapparatene er ikke av samme merke som FDV-dokumentasjonen viser.</p> <p>Brannsløkkingsapparat som er påvist i tunnelen er av type ABC og ABE.</p> <p>ABE er en gammel benevnelse som er utgått, og apparatene burde vært merket om.</p>
