Tilsynsrapport

sak 2019-16

Inspeksjon av rekkverk

Statens vegvesen, vegavdeling Telemark

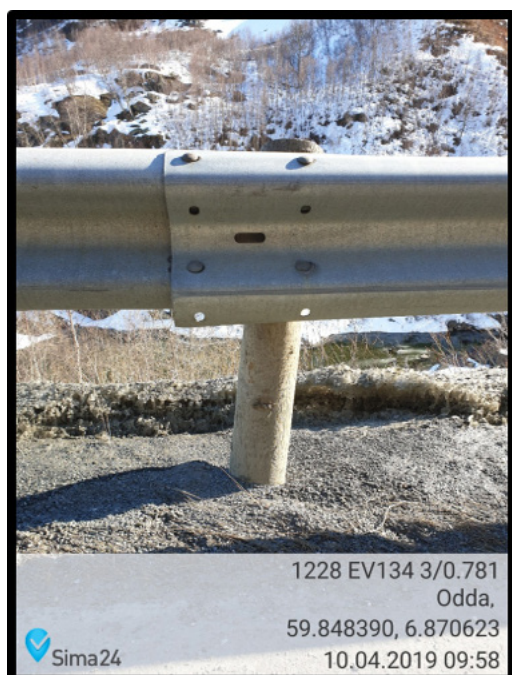
Rekkverket skal alltid monterast i samsvar med leverandørens monteringsbeskriving, jf. Handbok N 101 kap. 3.3.2. Vegtilsynet gjorde 84 registreringar der rekkverk ikkje var i samsvar med krav:

Bilete 2: Eksempel på rekkverk med manglande boltar

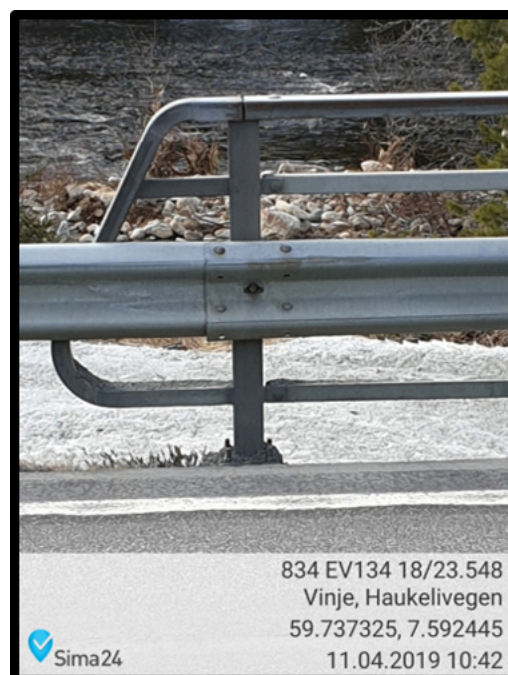
Bilete 3: Manglande boltar i overgang til bru

Kva gjeld boltar er ikkje dagens inspeksjonar så detaljert at dei fangar dette opp. Byggeleiar har ein teori om at dei manglande boltane kan skyldast at ein tidlegare nytta gamle rekkverksskinnar om igjen ved montering og utbetring av rekkverk. Desse passa ikkje alltid saman godt nok til at ein fekk i alle boltane. Denne praksisen er dei gått bort frå, og dei nyttar no berre nye skinnar.

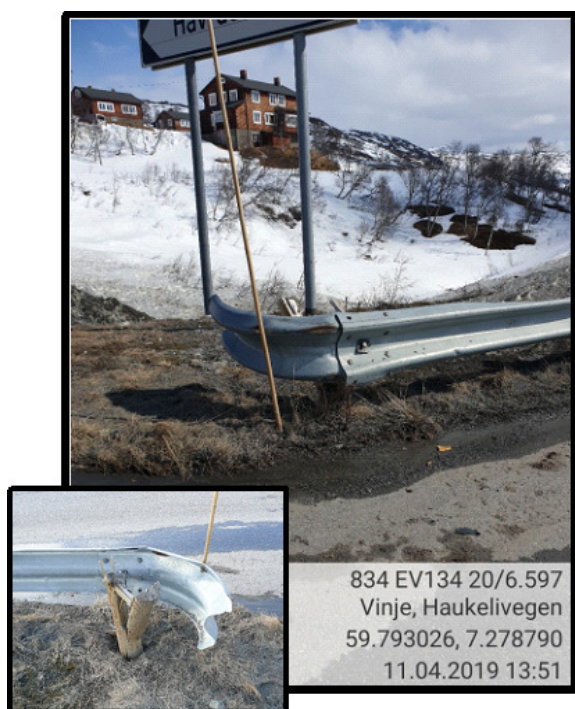
Rekkverket skal alltid starte og avsluttast slik at det ikkje utgjer ein risiko for personskadar, jf. Handbok N 101 kap. 3.3.2. Vegtilsynet gjorde 7 registreringar der rekkverk ikkje var i samsvar med krava:

Bilete 4: Trafikkfarleg endeavslutning i 80-sone, manglande boltar og skadd stolpe
