**Tilsynsrapport**  
sak 2022-07

Inspeksjon av sikkerhetsutstyr i  
Svotunnelen

Statens vegvesen

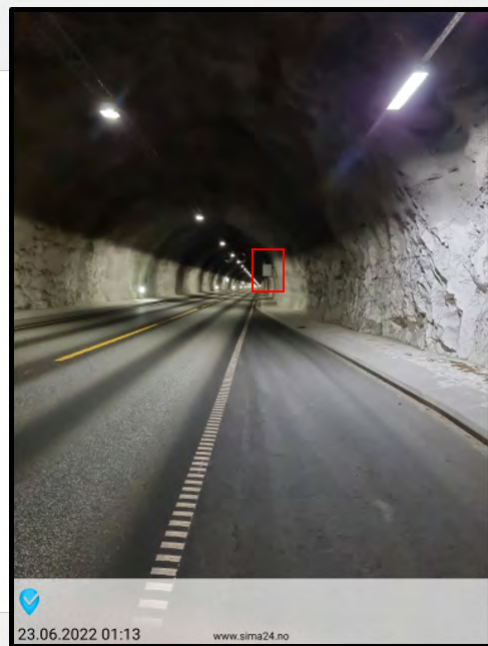
Krav	Bevis
<b>Nødkommunikasjon m.m.</b>	
TSF § 8, vedlegg I, punkt 2.16.2 «Når det finnes en kontrollsentral, må det være mulig å avbryte eventuell sending av radiokanaler beregnet på trafikantene i tunnelen for å sende nødmeldinger»	Avbryting av sending på DAB-radio (innsnakk) frå VTS fungerte ikkje. Avbryting var heller ikkje mogeleg frå nødstyrepanelet utanfor tunnelen.
<b>Skilt og signal</b>	
Handbok 021 (2010) kap. 6.2.2 Trafikkskilt i tunnel, avsnitt sju «I tunneler der tunneleier eller redningsetatene kan bryte inn med	I Svotunnelen er det 8 serviceskilt <i>601 Radiokanal</i> med gule varselblink over.  Desse skilta og signala fungerte ikkje under inspeksjonen: - variabelt serviceskilt 601 ved nødstasjon BS 18 - Gult varselblink over serviceskilt 601 ved nødstasjon BS 18 og nødstasjon BS30

Figur 1 Viser radioskilt og gulblink ved nødstasjon BS18

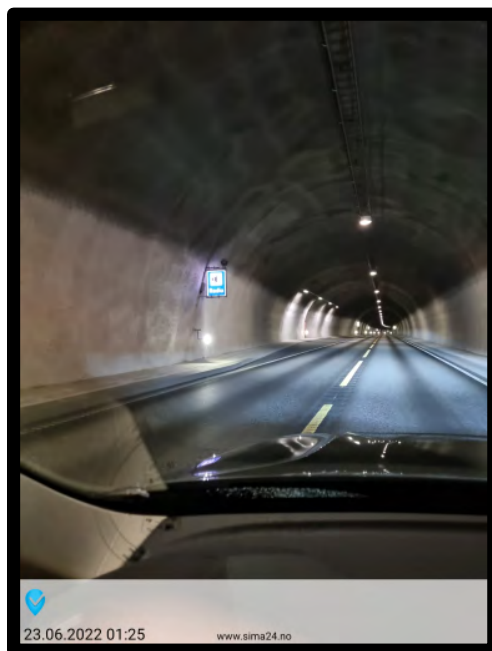
Figur 2 Viser radioskilt og gulblink ved nødstasjon BS30

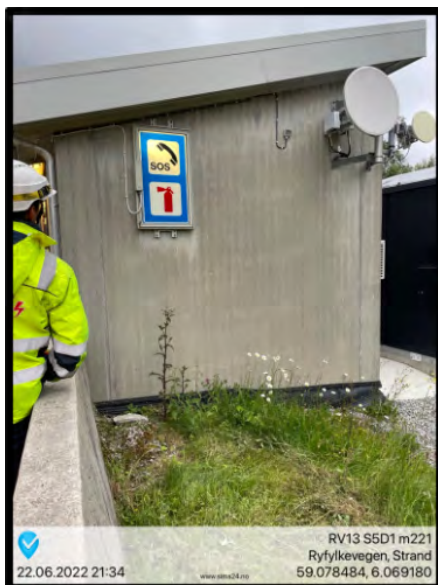
Det mangla lys i trafikkskilt 606 *brannslukkingsapparat* ved nødstasjon BS 1 som ligg utanfor tunnel på Tau sida:

Figur 5 Manglande lys i kombinert skilt for nødtelefon 605/brannslukningsapparat 606 ved BS1

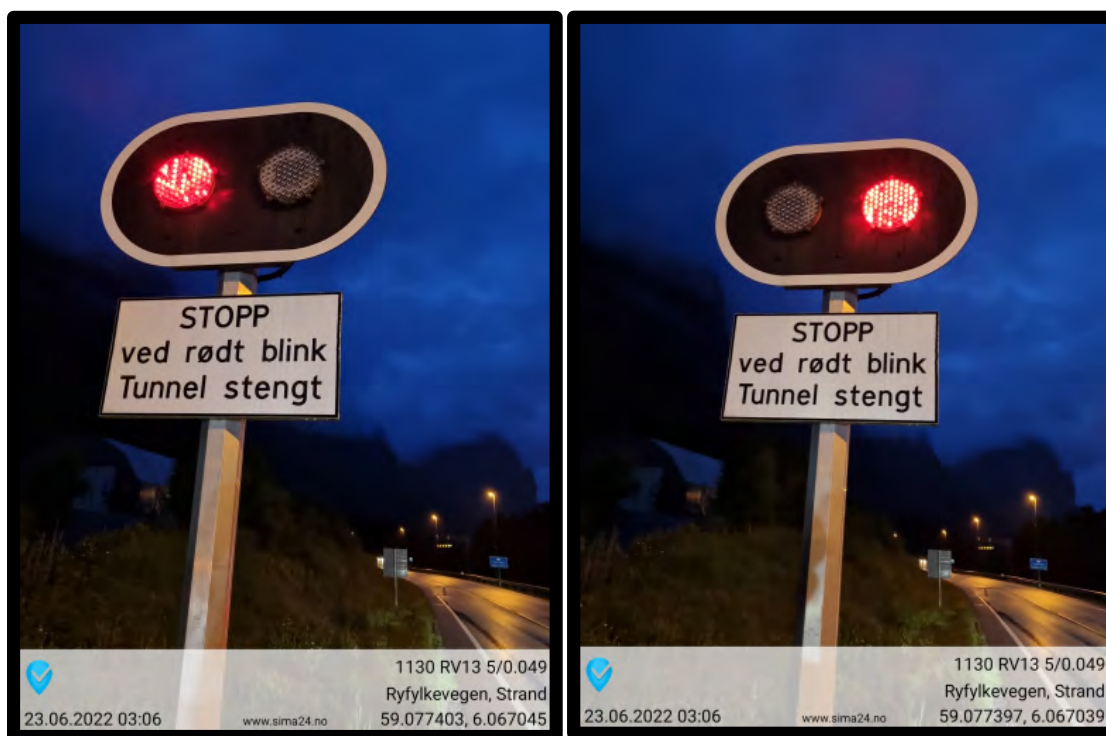
Det var svakt lys i begge lampene i det røde stoppblinksignal (1094) på venstre side av vegen på Tau sida av Svtunnelen:

Figur 6 Raudt stoppsignal på Tau side av Svtunnelen venstre side av vegen
