Tilsynsrapport

sak 2019-09

Utbedring av avvik i Skjåholmentunnelen
Statens vegvesen, Region nord

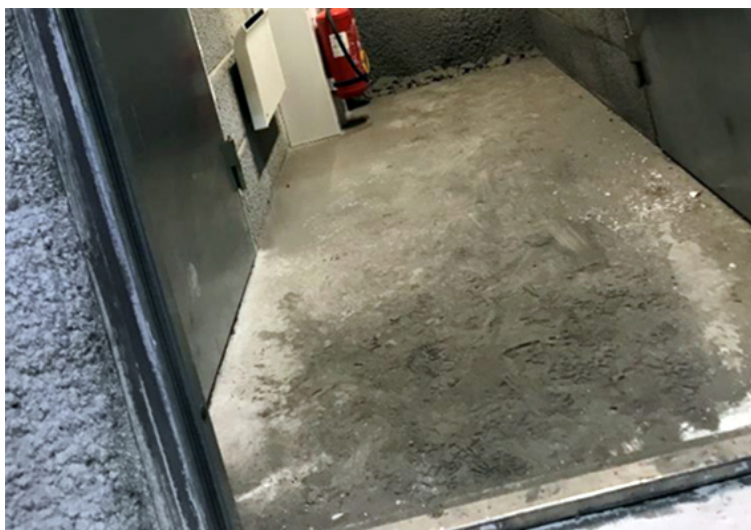
Bilde 1: Det er ikke avklart mellom kontraktene elektro og veg hvem som tar ansvar for renhold i nødkiosker inne i tunnelen.

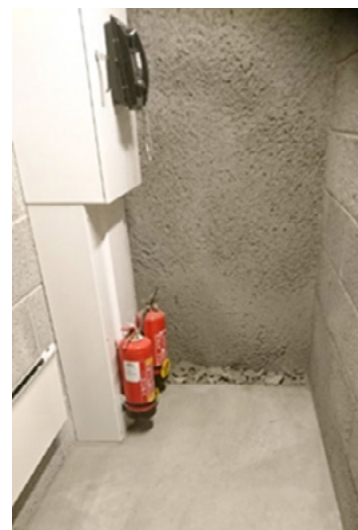
Bilde 2: Dokumentert tilstand 27.02.2019

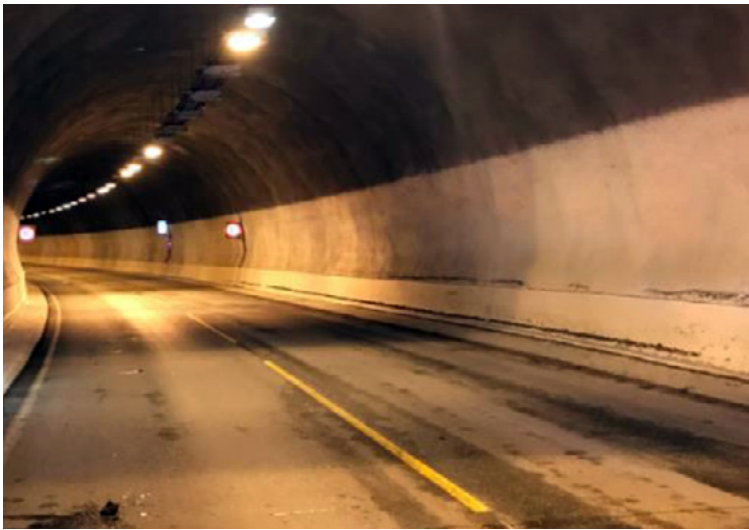
Bilde 3: Eksisterende vegmerking inne i tunnelen er slitt eller nedsmusset. Bildet viser manglende merking på høyre side.

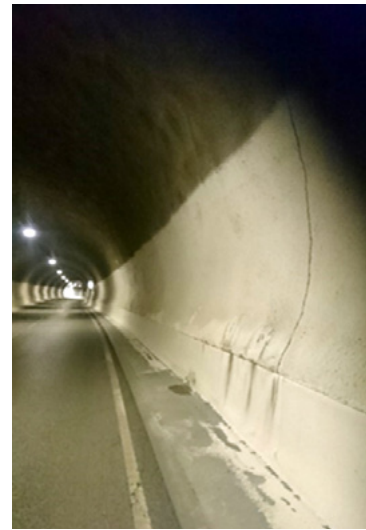
Bilde 4: Dokumentert tilstand 27.02.2019

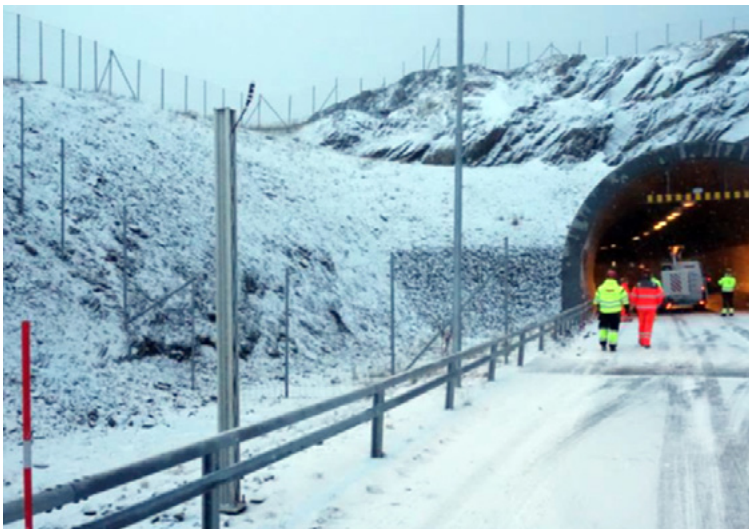
Bilde 5: En rød-blink på Hammerfest-siden mangler. Det opplyses at denne har manglet i snart et år. Avdelingen ser ikke at dette er en sikkerhetsfunksjon som må utbedres. Diskusjonen går på om dette er brøyteskade og hvem som har ansvar.

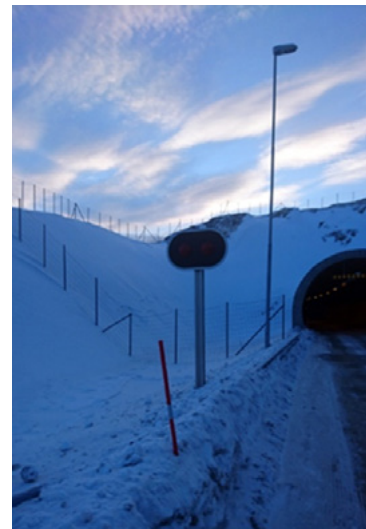
Bilde 6: Dokumentert tilstand 27.02.2019

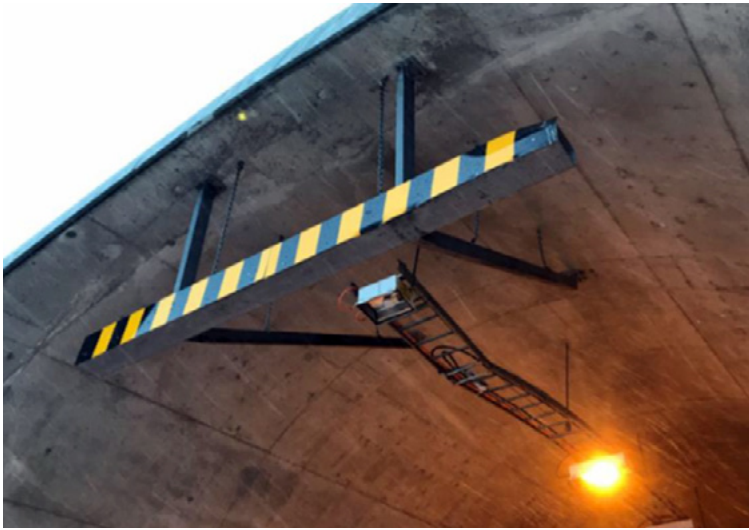
Bilde 7: Flere knuste lysarmaturer. Noen bærer preg av å ha vært knust lenge. Ett armatur manglet. Skade på kabelbru ved høydehinder, Hammerfest side, er ikke utbedret.

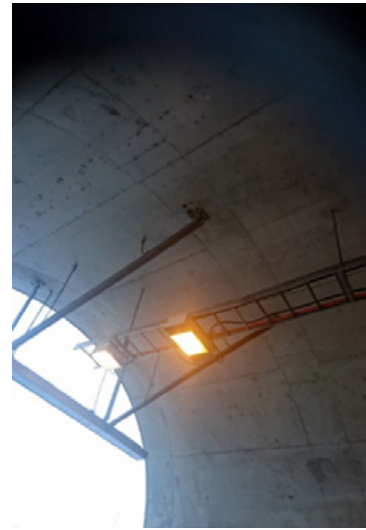
Bilde 8: Dokumentert tilstand 27.02.2019
