# Trafikkberedskap på omkjøringsruter

Vegtilsynet har undersøkt om Statens vegvesen, Region sør har etablert et tilstrekkelig system for å sikre at trafikksikkerheten ivaretas på omkjøringsruter dersom vegnettet blir stengt. Saken var en oppfølging av en tilsynssak mot regionen i 2015.

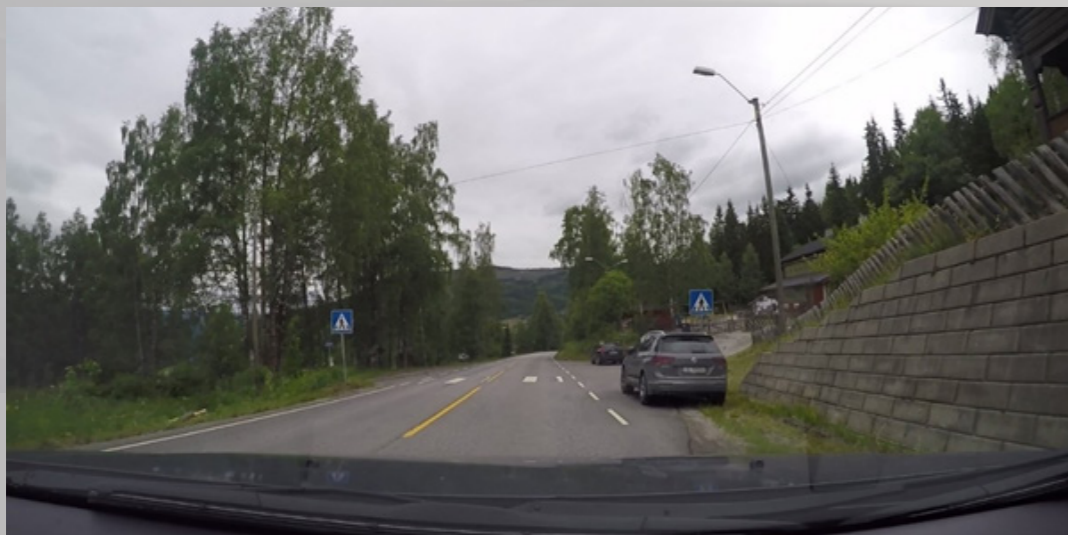
Eksempel fra omkjøringsrute Spildra – Robru (fv. 51, nær Gol sentrum):

Åsgårdane barnehage ligger i umiddelbar nærhet til vegen. Økt trafikk/tungtrafikk kan medføre økt risiko for brukere av barnehagen.

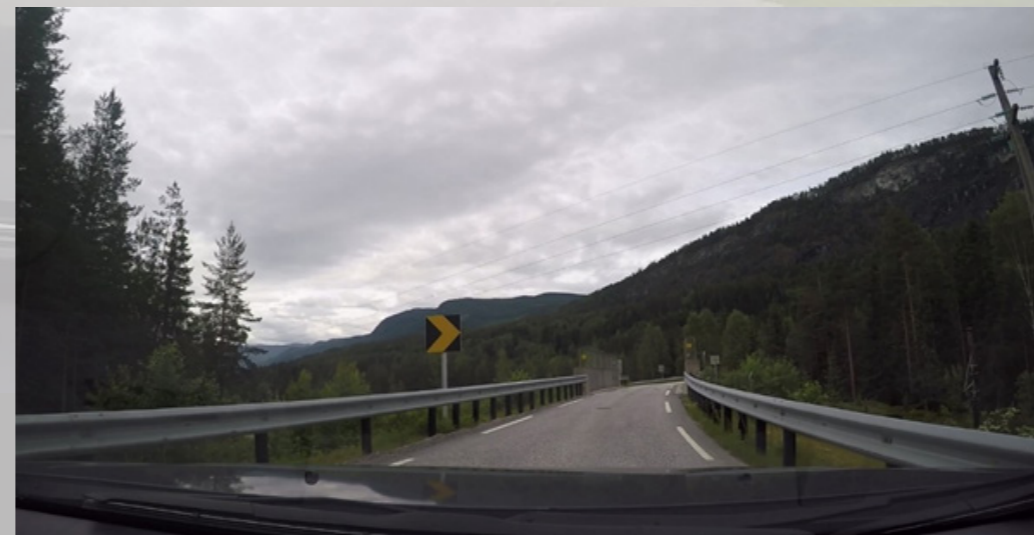
Eksempel fra omkjøringsrute Nesbyen – Svenkerud (kommunal veg):

Smal bru, maks bredde 3,6 meter, med bratt stigning inn til bro. Kan medføre trafikale problemer, spesielt for vogntog på vinterstid.
